CONTROLE DE CONFORMITE MECANIQUE ET DE STABILITE OUVRAGES DE VOIRIE ET ECLAIRAGE SPORTIF

RAPPORT DE CONTROLE :
N°M-1913Q
CREPS ILE DE FRANCE

Lieu - Site d'intervention : Terrain de hockey à Châtenay Malabry

N° Bon de Commande	C2019000220	Emetteur	-
Référence du marché	-	Date	19/06/19
Date de la mission	11 juillet 2019	Nombre de pages du rapport	27
6 ouvrages contrôlés dont 3 IG1, 3 IG2, 0 IG3, 0 IG4, 0 IG5

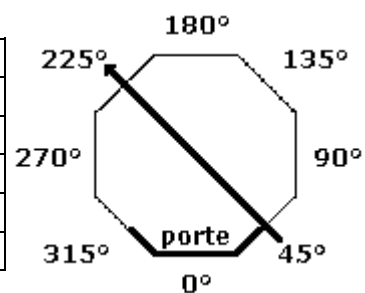
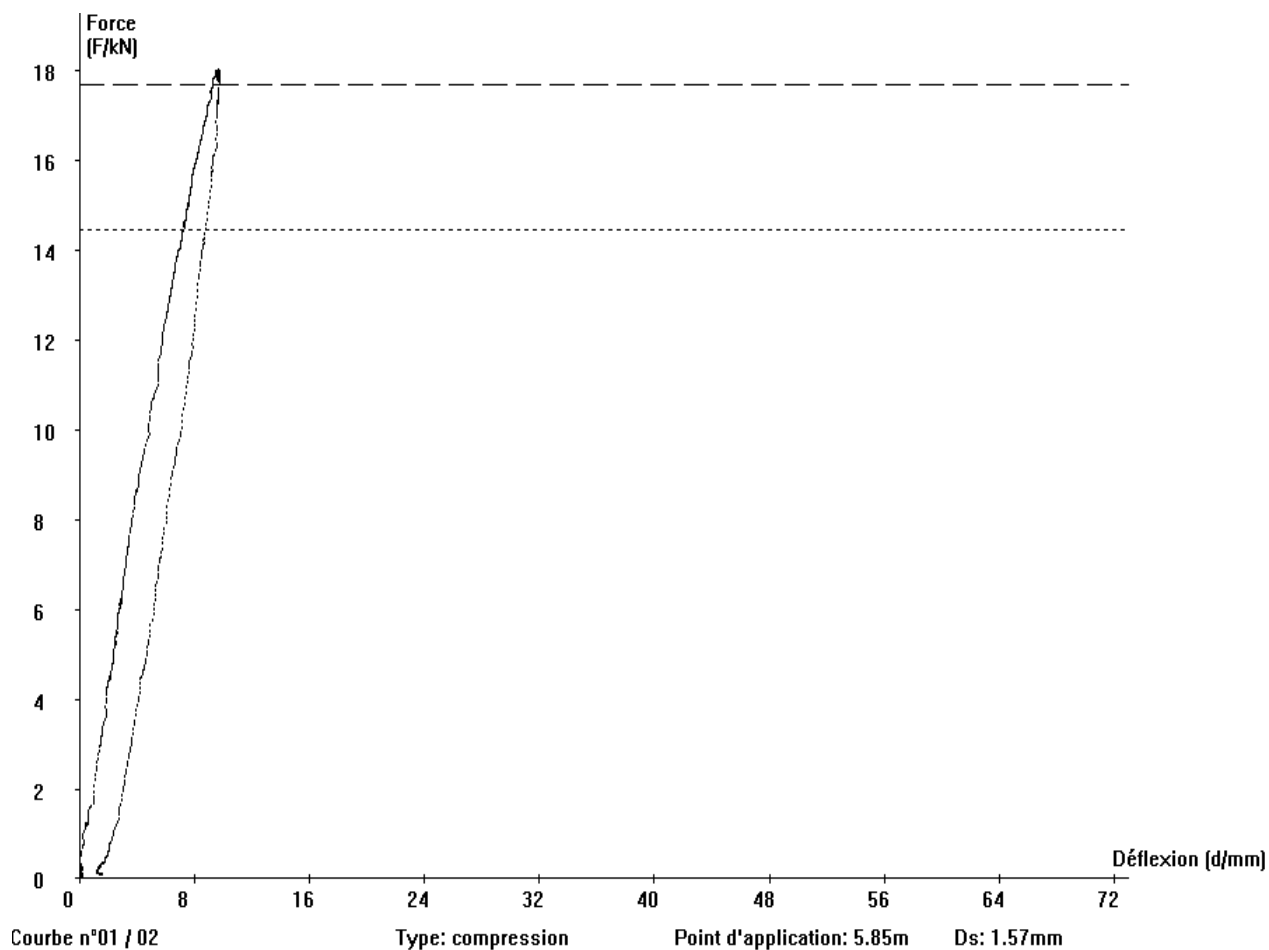
IG	1
Site	TERRAIN DE HOCKEY
Numéro de l'ouvrage	02S
Moment de flexion en charge normale	84.2 kNm
Moment de flexion en charge maximale	103.3 kNm
Remarques	-

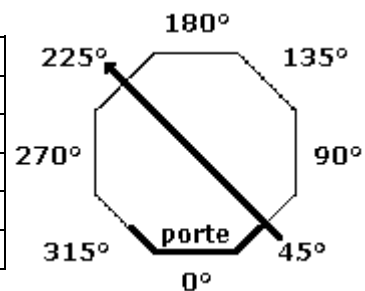
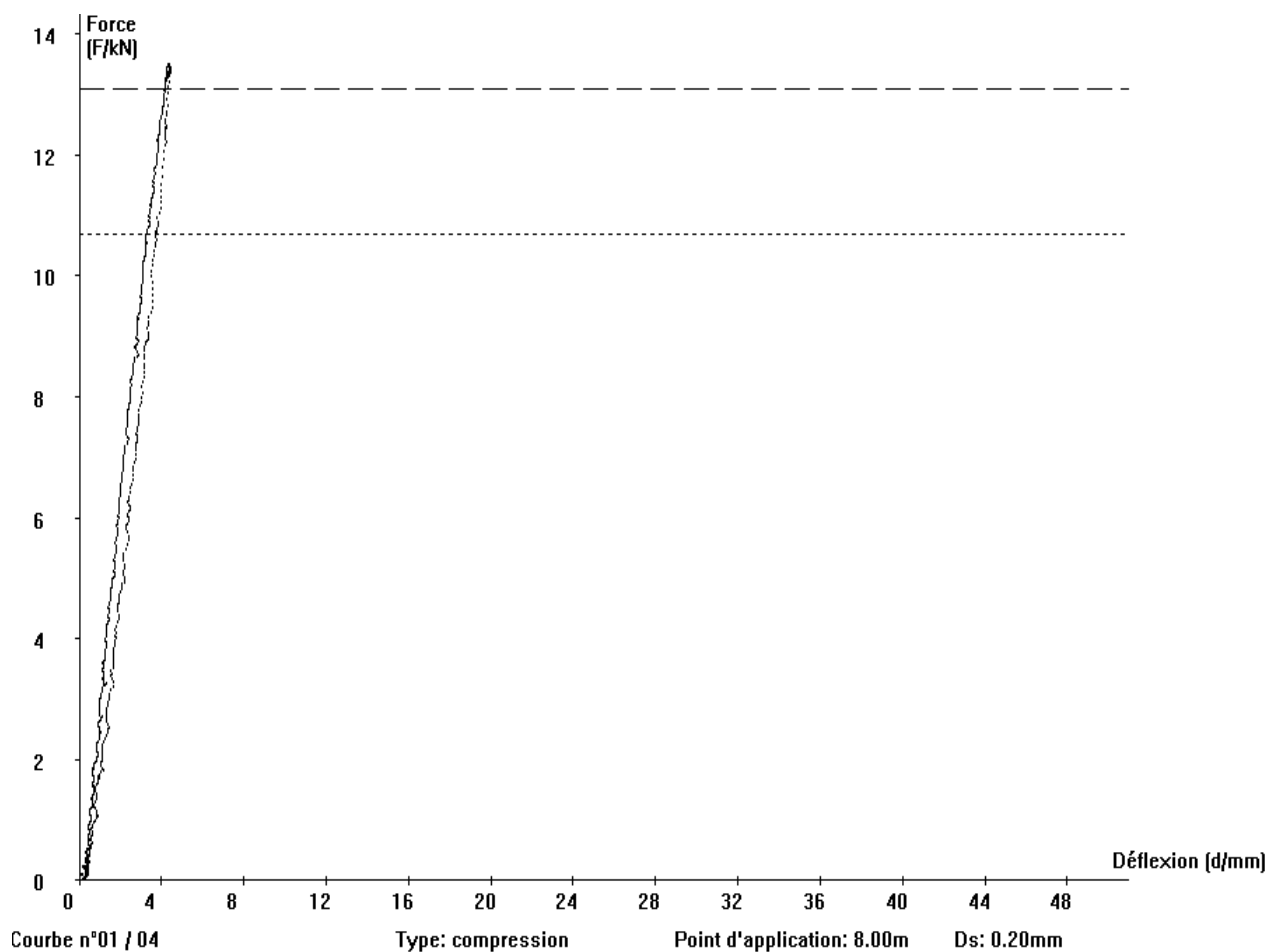
IG	1
Site	TERRAIN DE HOCKEY
Numéro de l'ouvrage	03S
Moment de flexion en charge normale	85.2 kNm
Moment de flexion en charge maximale	104.4 kNm
Remarques	-

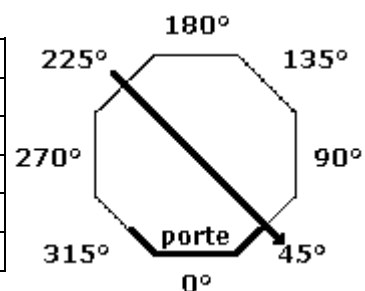
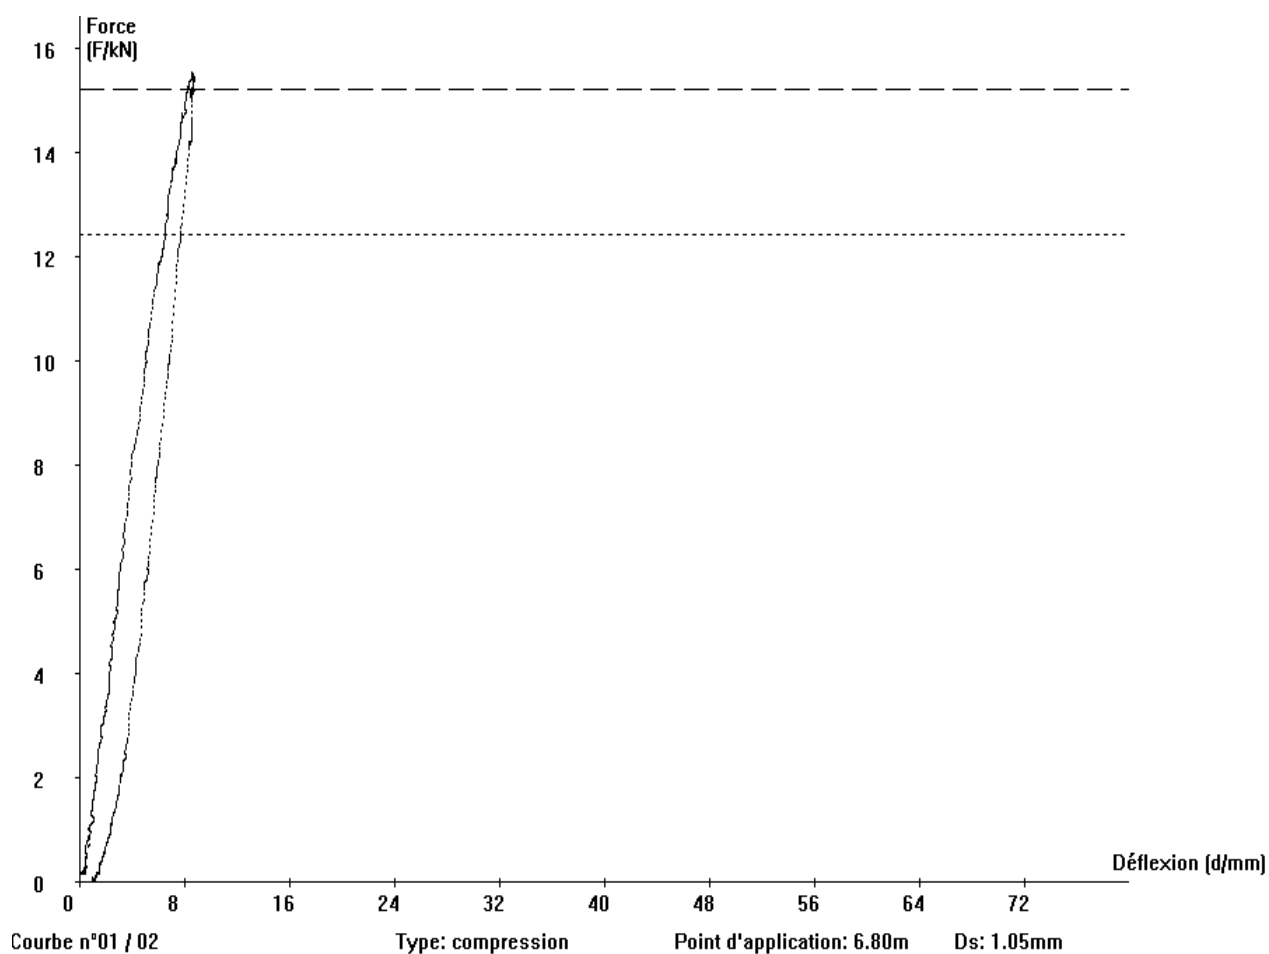
IG	1
Site	TERRAIN DE HOCKEY
Numéro de l'ouvrage	04S
Moment de flexion en charge normale	84.2 kNm
Moment de flexion en charge maximale	103.3 kNm
Remarques	-

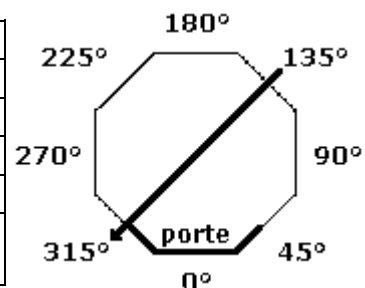
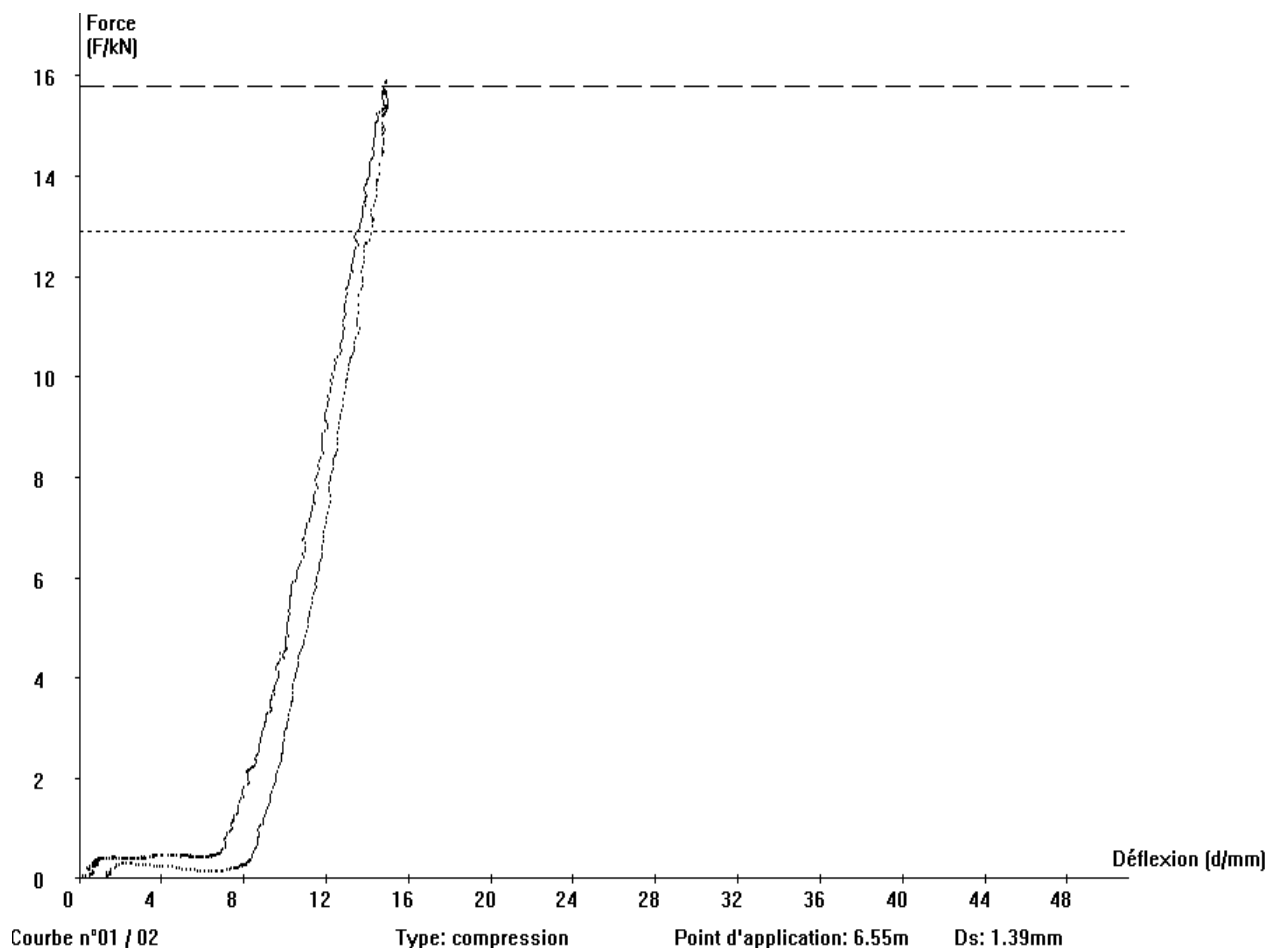
Site	N° ouvrage	Caractéristiques de l'ouvrage	Situation géographique	Remarques
TERRAIN DE HOCKEY	01S	MAT D'ECLAIRAGE SPORTIF ACIER OC TL H:17.5M D:470MM SCX:0.512 + TRAVERSE - PROJECTEURX3	-	DEFAULT LIE AUX LIAISONS MECANQUES DU SYSTEME - INTERVENTION CONSEILLEE

IG	2
Site	TERRAIN DE HOCKEY
Numéro de l'ouvrage	01S
Moment de flexion en charge normale	84.2 kNm
Moment de flexion en charge maximale	103.3 kNm
Remarques	DEFAULT LIE AUX LIAISONS MECANQUES DU SYSTEME - INTERVENTION CONSEILLEE

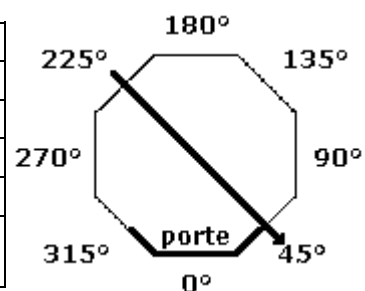
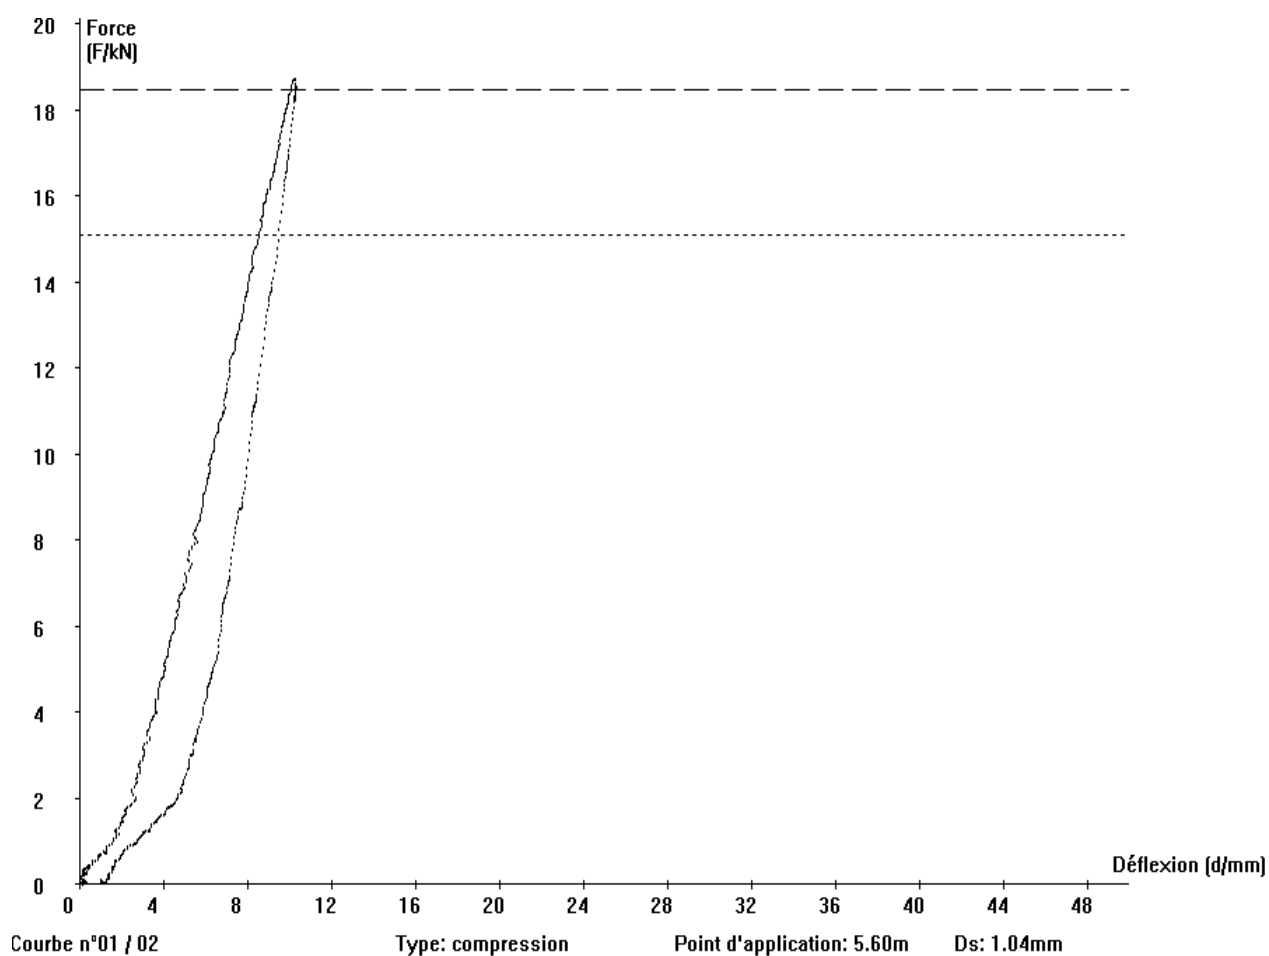
IG	2
Site	TERRAIN DE HOCKEY
Numéro de l'ouvrage	05S
Moment de flexion en charge normale	84.2 kNm
Moment de flexion en charge maximale	103.3 kNm
Remarques	DEFAUT LIE AUX LIAISONS MECANIQUES DU SYSTEME

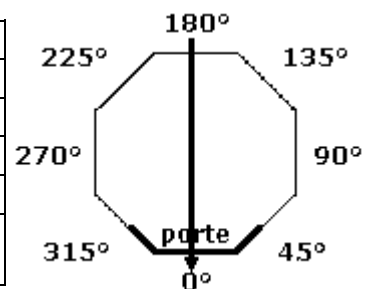
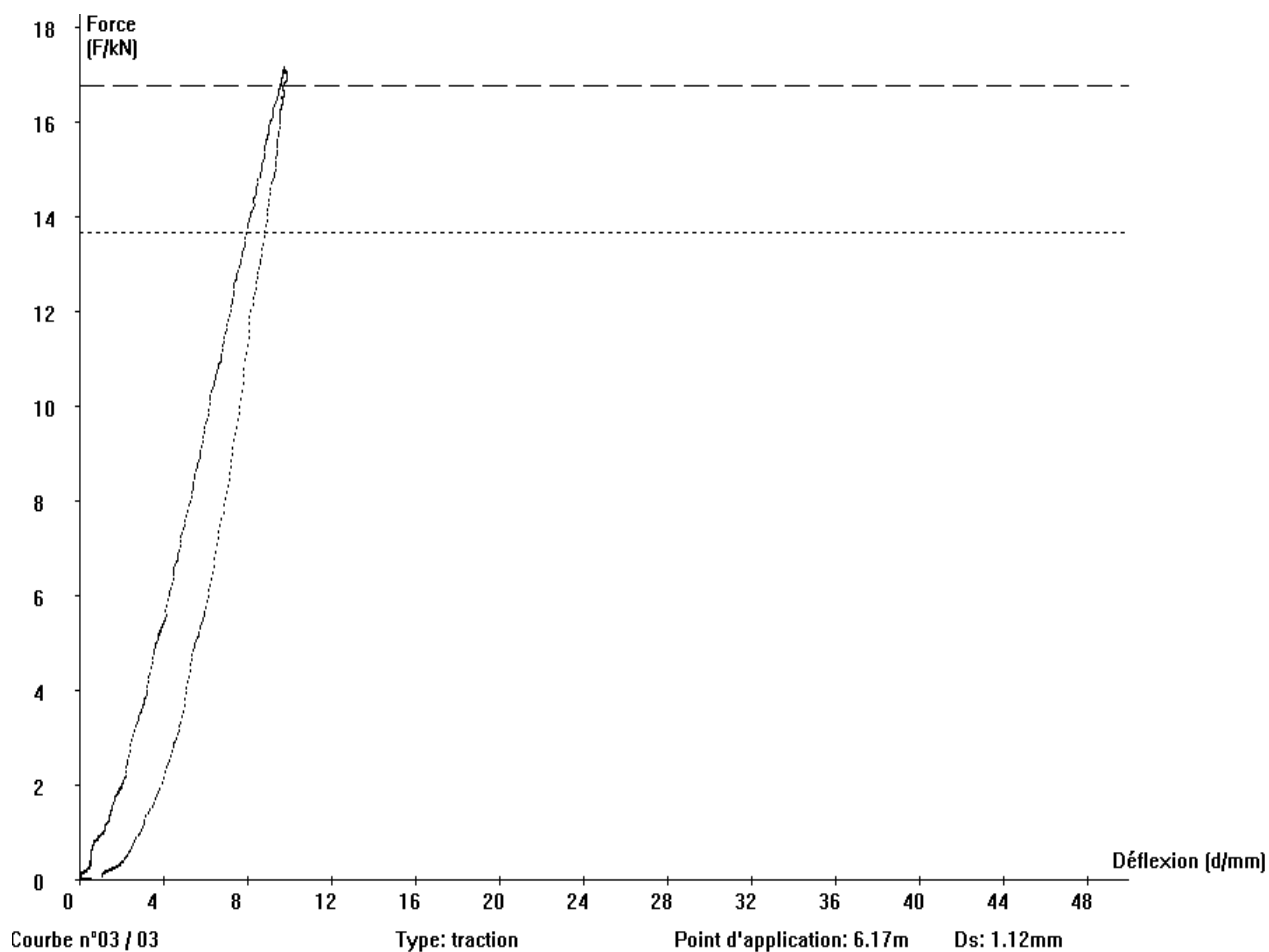
IG	2
Site	TERRAIN DE HOCKEY
Numéro de l'ouvrage	06S
Moment de flexion en charge normale	84.2 kNm
Moment de flexion en charge maximale	103.3 kNm
Remarques	DEFAUT LIE AUX LIAISONS MECANIQUES DU SYSTEME
