### **Diagnostic technique d'un terrain de hockey en gazon synthétique en vue de sa rénovation**

### **-CREPS - CHATENAY MALABRY (92) -**

**Date : 30 Juillet 2019**

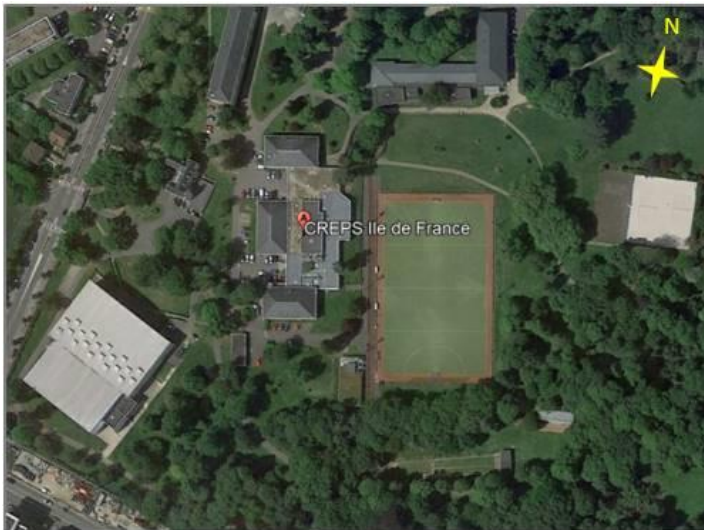
Le terrain de hockey en gazon synthétique diagnostiqué se situe au Sud de la ville de Châtenay Malabry (92), au sein du Centre Régional Jeunesse et Sports (CREPS) d'Ile de France.

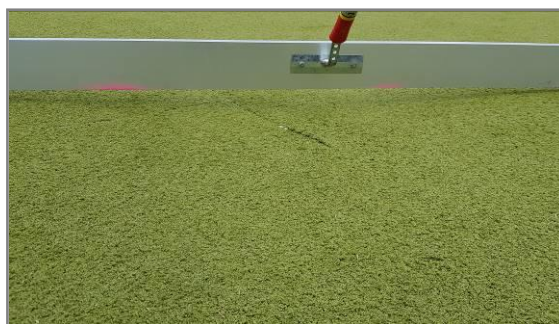
Des affaissements importants sont repérés avec deux flaches de 35 et 18 mm d'amplitude.

Il est aussi observé des défauts liés à l'usure du revêtement notamment sur les zones de tirs.

- Des affaissements sont repérés sur le terrain. Lors de la rénovation, il sera nécessaire de chercher leur cause afin de pouvoir les reprendre et limiter leur propagation dans le temps.

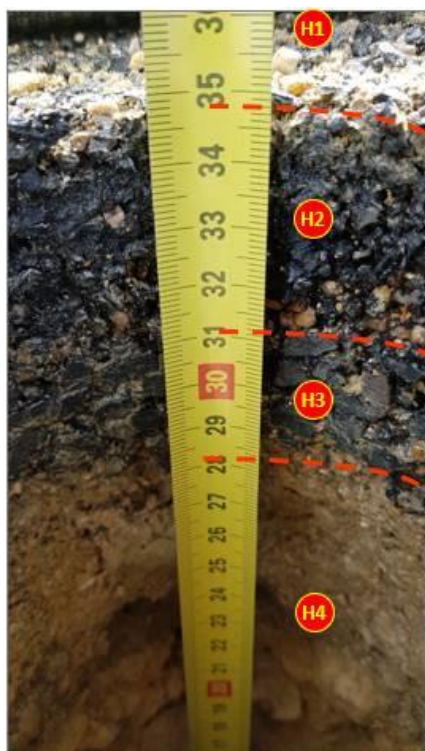
Les sondages révèlent un profil de sol constitué principalement de cinq horizons distincts. Ce profil de sol est récurrent sur les sondages réalisés.

##### **Horizon n°1 : de 0 à -1.0 cm de profondeur en moyenne :**

- Gazon synthétique pur ;
- Etat d'usure avancé, zones ponctuellement déchirées ;

##### **Horizon n°2 : de -1.0 cm à -4.4 cm de profondeur en moyenne :**

- Couche de souplesse gravillonnée

##### **Horizon n°3 : de -4.4 cm à -8.5 cm de profondeur en moyenne :**

- Couche de base en béton bitumineux drainant
- Gravillons de granulométrie 0/6 mm

##### **Horizon n°4 : de -8.5 cm à -24.7 cm de profondeur en moyenne :**

- Couche de fondation en grave sableuse jaune

##### **Horizon n°5 : à partir de -24.7 cm de profondeur en moyenne :**

- Couche de forme
- Limon compact brun moyen

Les sondages révèlent la présence d'une seule couche de béton bitumineux drainant 0/6,3 mm dont les épaisseurs varient entre 1.8 et 5.5cm.

La norme demande une épaisseur minimal d'enrobé drainant de 40mm. L'exigence n'est donc pas respectée pour les sondages S1 et S3.

Cette couche de base est posée sur une fondation en grave sableuse de couleur jaunâtre.

Son épaisseur respecte l'exigence de la norme NF P90-112 avec 16.2cm en moyenne. Cependant le point de sondage S2 a une épaisseur de fondation de 11.5 cm, donc en-dessous de l'exigence normative.
